## **ACTA DE LA JORNADA TÈCNICA DEL PASSAT 16/04/2016 SOBRE L'ESFONDRAENT DEL CAMPANAR DE L'ESGLÉSIA PARROQUIAL DE ROSSELLÓ**

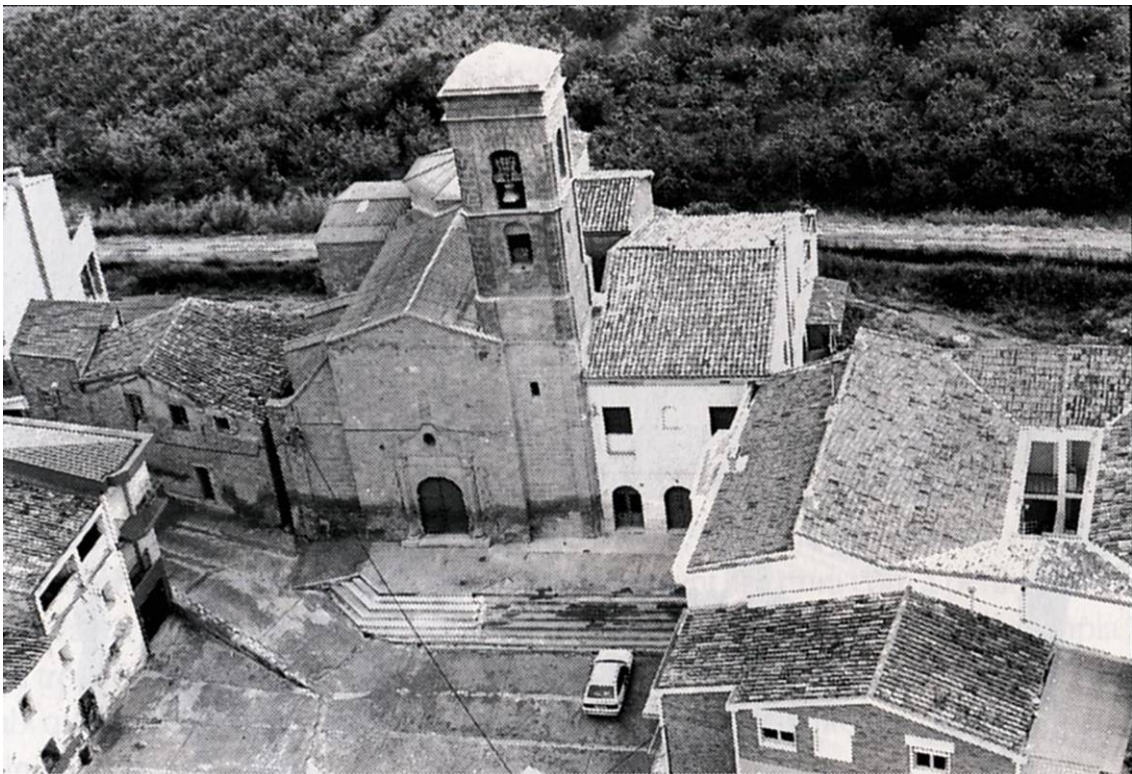
Imatge de conjunt de l'any 1992, una vegada finalitzades les obres del campanar amb el cos de formigó afegit

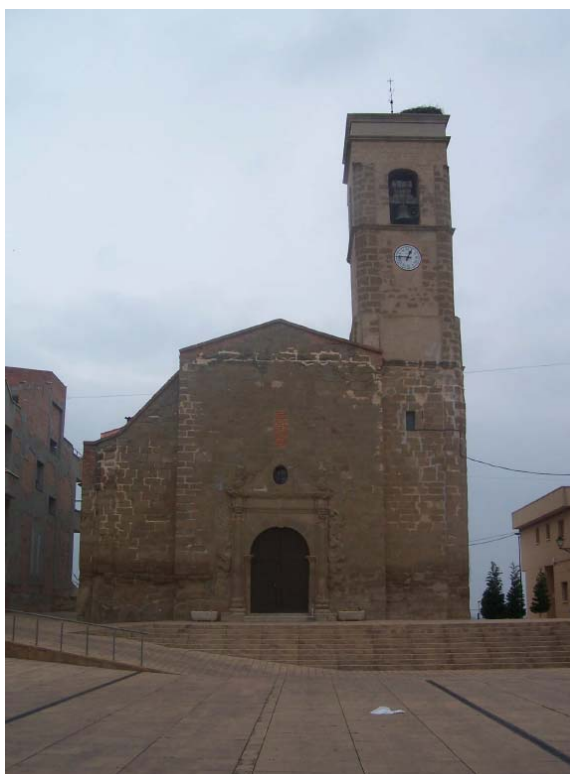
Imatge del mes d'abril de 2013

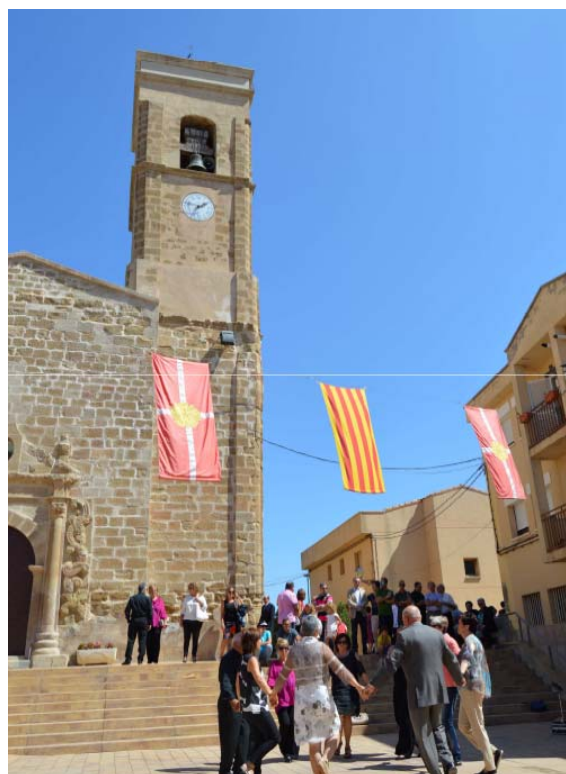
Imatge del mes de setembre 2015

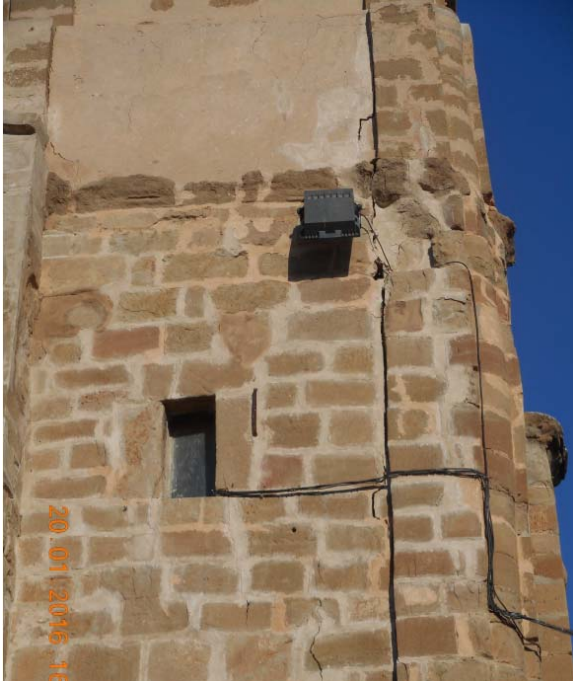
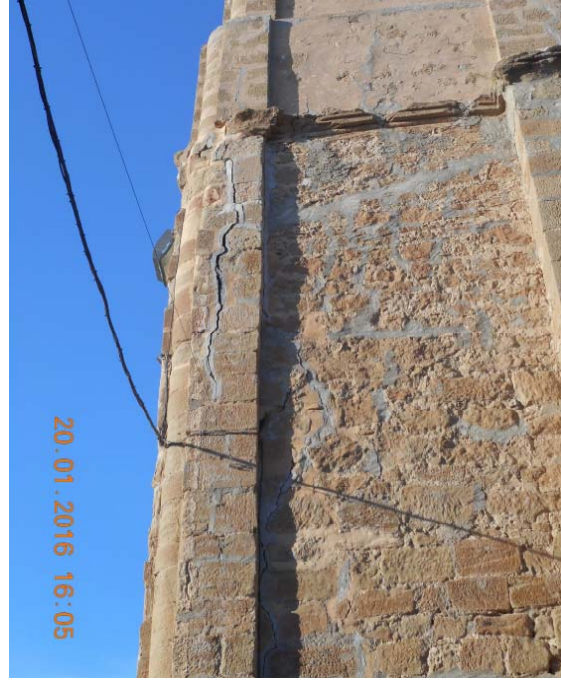
A partir d'aquí, la recerca històrica sobre les actuacions dutes a terme sobre l'església va posar de manifest que el campanar presentava deficiències de conservació des de feia anys (es van trobar unes fotografies del 2004, fa 12 anys, on es veien esquerdes de gravetat a les cantonades que senzillament es van rejuntar), sense que es tirés endavant un estudi global de l'estat de conservació de l'església i es preveïés un pla de manteniment i actuació. Es va comentar les dificultats de gestió i intervenció dels municipis petits sobre el patrimoni arquitectònic de titularitat privada.

Esqueres en la cantonada del campanar, el 20 de gener 2016

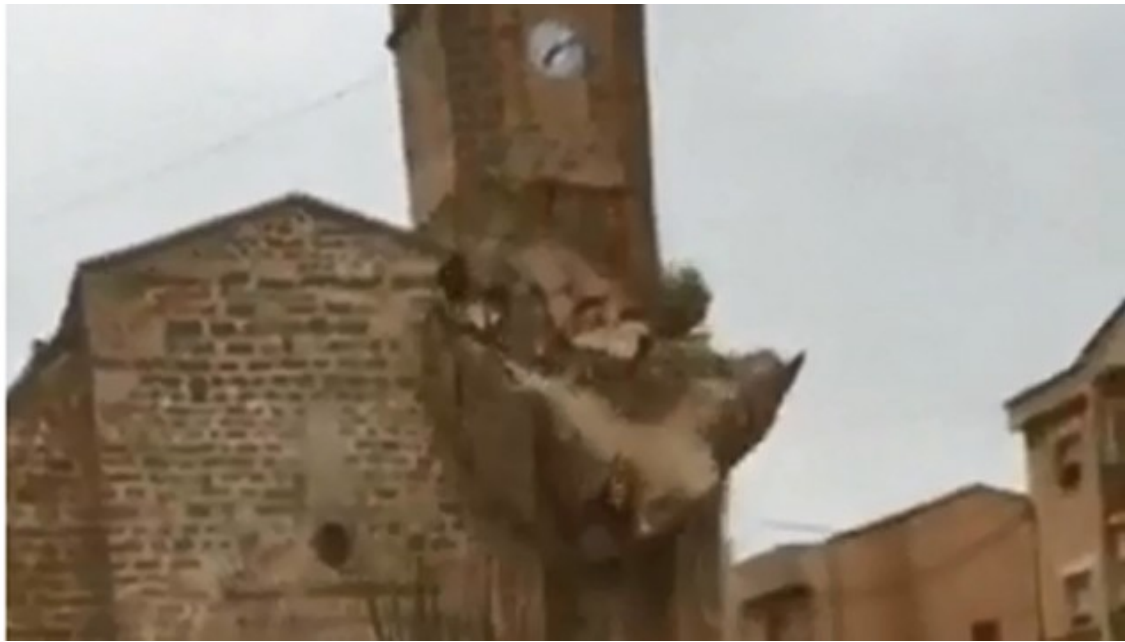
Vista del moment de l'esfondrament del campanar de l'església, el passat 29 de gener de 2016

En relació a les possibles causes del col·lapse del campanar van sorgir diversos punts de vista, tot i que encara s'estan realitzant més estudis: Per una banda es dictaminava un error del disseny dels murs de la torre i la deficient qualitat dels materials, però per altra es posava en valor el tipus de construcció barroca, amb la prova evident d'edificis de 250 anys que es trobaven en molt bon estat, i apuntaven com a causa més probable l'afectació dels agents atmosfèrics i la manca de manteniment, que haurien degradat els materials que componen els 2 fulls dels murs. Es va parlar d'exemples on amb patologies semblants s'havien fet intervencions de substitució material total molt costoses, o d'altres on amb només una simple injecció de calç en els murs per recuperar la cohesió interna havia sigut suficient.

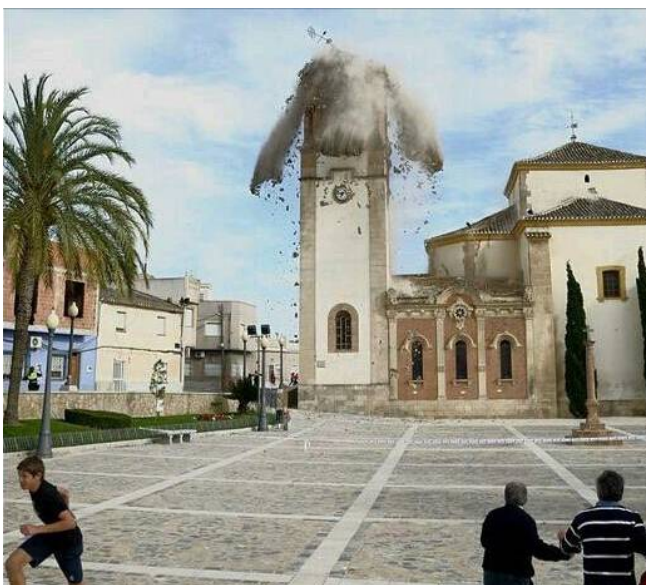
Esfondrament del campanar de Lorca
